AltoUpdate...

MAKE	TRANSMISSION	APPLICATION	YEAR
Allison	Serie 540	CaseSaver™ para 3er Cloche	'70 en adelante

Nueva Serie Allison 540 CaseSaver™ Alto #055758...

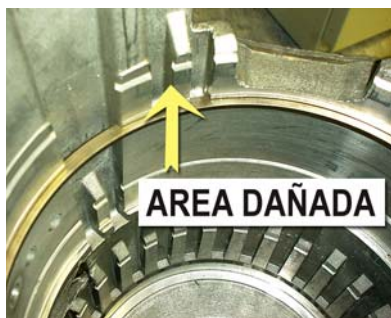
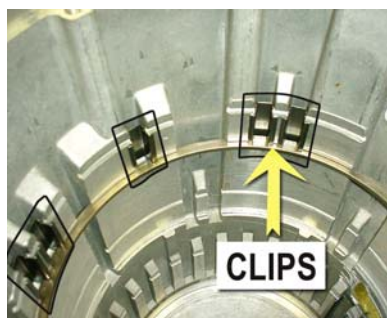
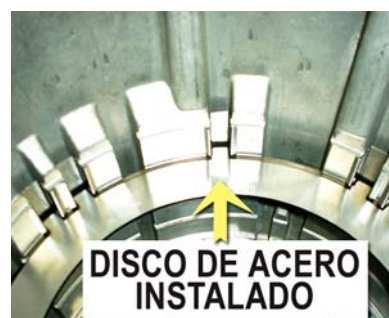
Kit Alto #055758

Las Transmisiones Allison han presentando problemas en el 3er cloche de los platos de acero, movimiento o juego dentro de las cavidades o valles en la caja. Esto introduce grandes cantidades de aluminio dentro del sistema hidráulico y también puede causar retrasos en los cambios.

Alto Products Corp. es el único fabricante de repuestos en ofrecer CaseSaver kits para resolver este problema. El clip de acero se coloca dentro de la cavidad dañada, proveyendo una superficie dura y suave para que el disco de acero modificado encaje. Para prevenir el desgaste los dientes del cloche de fricción han sido endurecidos. Utilizando este kit Alto CaseSaver, tu puedes reducir tu costo salvando cajas desgastadas o supuestamente sin arreglo.

ALTO #	CANTIDAD	DESCRIPCION
055300	9	Clips CaseSaver™ para 3ra
055704B250	3	Discos de fricción con dientes endurecidos de 3ra
055705A255	3	Discos de Acero modificados de 3ra

La instalación del paquete de cloches de transmisión es el mismo método que se sigue para piezas Original. Prepare la caja removiendo cualquier área desgastada que pueda obstaculizar la instalación de los clips CaseSavers. Instale los 9 clips, proceda con la instalación normal de los platos de acero y de fricción
